## ปัญหาพาสติฟอินเตอร์มอดูเลชัน ณ สถานีฐานในระบบ โทรศัพท์เคลื่อนที่

# Passive Intermodulation(PIM) Problem at Base Station in Mobile Communications

This paper describes the problem of the passive intermodulation(PIM) in mobile communications. We focus the problem occur between the transmitter and antennas at the base station. The paper starts from the theory of intermodulation, importance and effect in mobile channels. Then we measure PIM level and find the problem solving methods. Finally we got the PIM level that can be acceptable due to IEC 62037 standard.

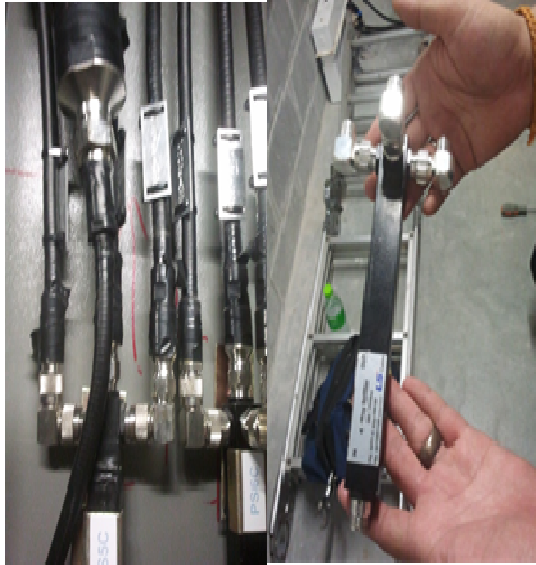
1. เปลี่ยน Right angle connector จำนวน 9 ตัวที่ ชั้น 9
2. การเข้าหัว Connector ของสาย Cable feeder 1/2" โดยทั่วไปมีสภาพดี ส่วน Cable feeder 7/8" บางหัวเข้าไม่ดี ชันไม่แน่นทำให้เกิดค่า PIM สูง ซึ่งทำการแก้ไขโดยเข้าหัว Connector ใหม่ และขันให้แน่นพอดีโดยใช้ประแจ Torque นอกจากนี้มีสายอากาศบางตัวที่สาย Jumper พับงอ เป็นสาเหตุทำให้เกิด Intermodulation ซึ่งก็ได้แก้ไขไม่ให้เกิดการพับงอ
3. เปลี่ยน Power Splitter 4 way จำนวน 1 ตัวที่ PS 6C
4. เปลี่ยน Right angle connector จำนวน 9 ตัวที่ ชั้น 9
5. การเข้าหัว Connector ของสาย Cable feeder 1/2" โดยทั่วไปมีสภาพดี ส่วน Cable feeder 7/8" บางหัวเข้าไม่ดี ชันไม่แน่นทำให้เกิดค่า PIM สูง ซึ่งทำการแก้ไขโดยเข้าหัว Connector ใหม่ และขันให้แน่นพอดีโดยใช้ประแจ Torque นอกจากนี้มีสายอากาศบางตัวที่สาย Jumper พับงอ เป็นสาเหตุทำให้เกิด Intermodulation รูปที่ 12 แสดงให้เห็นถึงการแก้ไขการเข้าหัวสายนำสัญญาณที่ได้รับการแก้ไขแล้ว

รูปที่ 12 ลักษณะการต่อ Cable feeder เข้ากับ Power Splitter

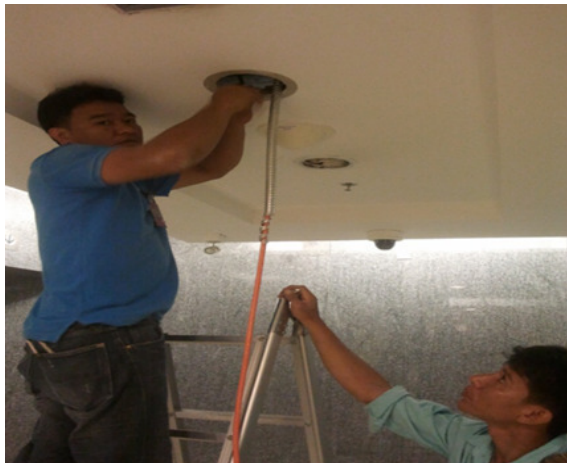
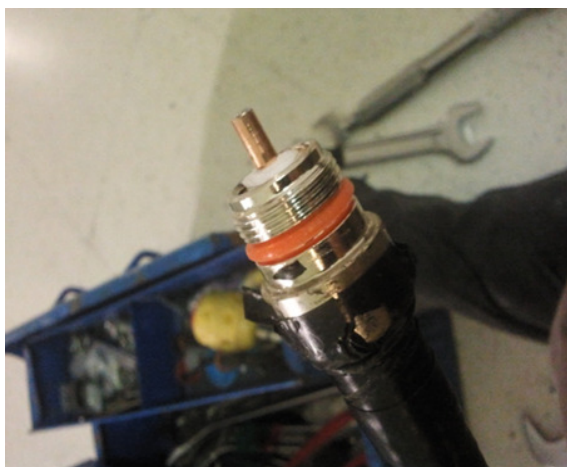
รูปที่ 14 สายส่งที่ต่อกับสายอากาศถ้าสายสัญญาณตัวใน ยาวเกินไปก็ทำให้เกิด PIM ได้

1. เปลี่ยน Right angle connector จำนวน 8 ตัวที่ ชั้น 9
2. การเข้าหัว Connector ของสาย Cable feeder 1/2" โดยทั่วไปมีสภาพดี ส่วน Cable feeder 7/8" บางหัวเข้าไม่ดี ชันไม่แน่นทำให้เกิดค่า PIM สูง ซึ่งทำการแก้ไขโดยเข้าหัว Connector ใหม่ และขันให้แน่นพอดีโดยใช้ประแจ Torque นอกจากนี้มีสายอากาศบางตัวที่สาย Jumper พังงอ เป็นสาเหตุทำให้เกิด Intermodulation ซึ่งก็ได้แก้ไขไม่ให้เกิดการพังงอส่วนใหญ่ ที่สายอากาศติดตั้งที่หน้าลิฟต์ค่าไม่ได้
